### **„PROJEKT REMONTU I ROZBUDOWY MOSTU NA RZECE UTRATA W MROKOWIE, GM. LESZNOWOLA”**

8. Uwagi końcowe.....	9
<b>ZAŁĄCZNIK NR 1.</b>	
Przegląd szczegółowy mostu na rzece Utrata w miejscowości Mroków .....	11

**REMONT I ROZBUDOWA MOSTU NA RZECIE UTRATA  
W MIEJSCOWOŚCI MROKÓW GMINA LESZNOWOLA**

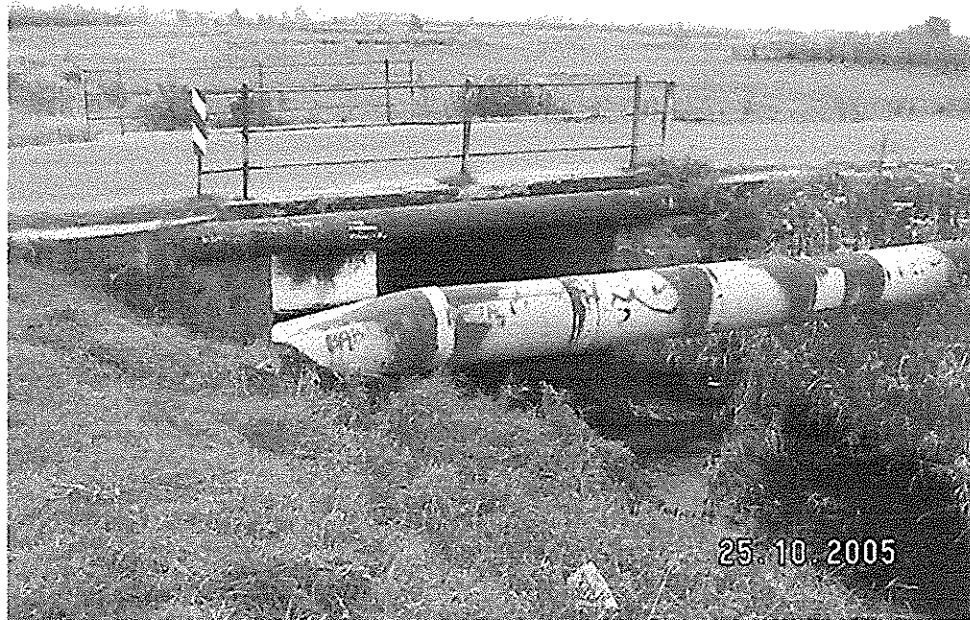
Fot. nr 1; Widok z boku od strony północnej.  
Na obiekcie i w pobliżu obiektu znajdują się urządzenia obce.

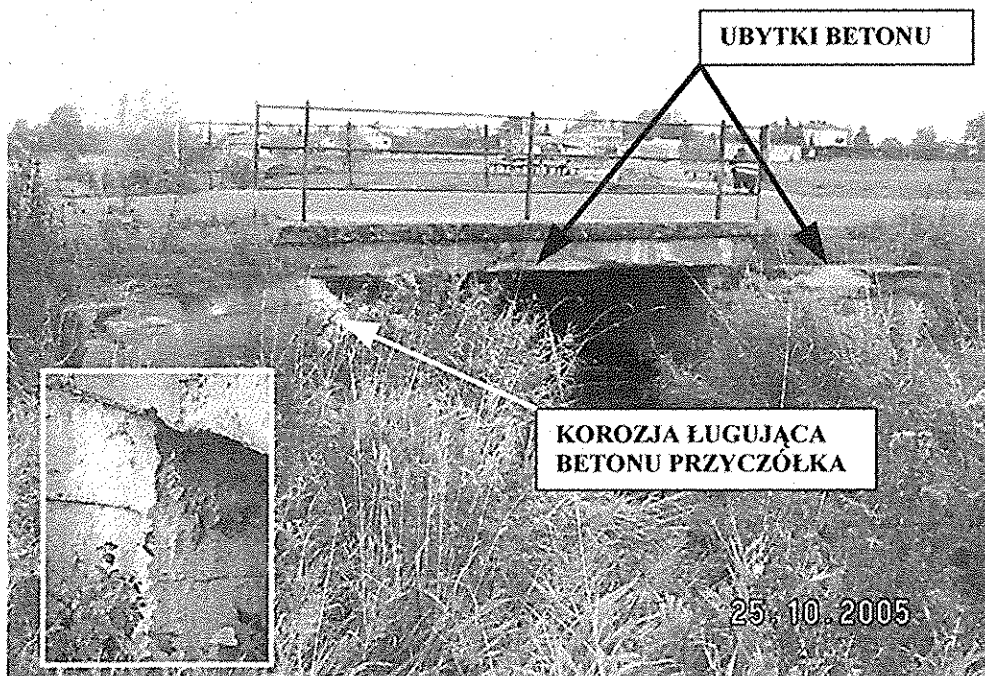
Fot. nr. 2

Fot. nr 2; Widok z boku od strony południowej.  
Ubytki betonu na krawędziach płyty i skrzydełka.

6.	Stan konstrukcji przęsła: Wg opisu poniżej:	
6.1.	Stan płyty żelbetowej (monolitycznej): Stan płyty – dostateczny. Duże ubytki betonu na krawędziach zewnętrznych płyty (fot. Nr 2, 4, 5). Siatka spękań w środkowej jej części. Pasy dolne belek stalowych znacznie skorodowane, szczególnie belki skrajne które ulegają stałemu procesowi korozji na skutek zawilgocenia spowodowanego nieszczelnością izolacji.

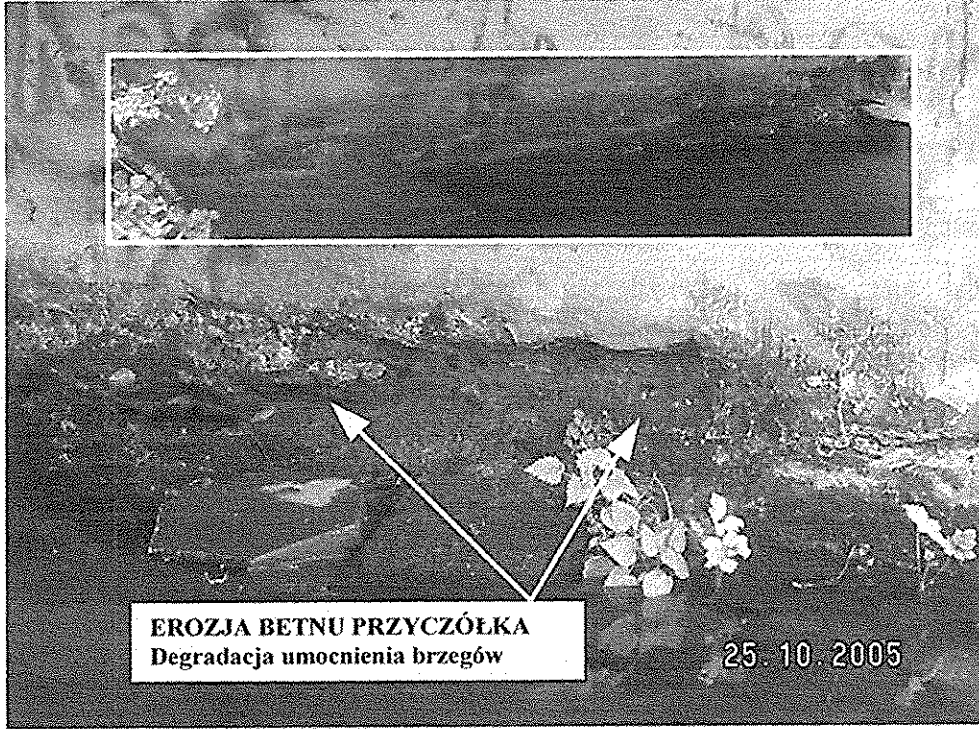
Fot. nr **6**

Fot. nr **6**; Widok na ścianę przednią przyczółka.  
 Erozja betonu przyczółka na wysokości zmiennego poziomu wód. Degradacja umocnienia brzegów.

7.	Stan podpór i umocnień skarp: Przyczółki w stanie dostatecznym. Na wysokości zmieniającego się poziomu wód rzeki Utrata stwierdzono znaczną erozję betonu ściany przyczółka (fot. Nr 6). Beton skrzydełek bezpośrednio narażony na działanie warunków atmosferycznych – spękania i ubytki (fot. Nr 3). Ogólnie stan umocnień brzegów rzeki niedostateczny. Umocnienia które pierwotnie wykonano na długości obiektu wykonane z płyt żelbetowych $100 \times 50 \times 12\text{cm}$ są zdeformowane. Brak umocnień przed i za obiektem.

Ubytki betonu >10cm należy wypełnić betonem klasy B30 dozbrojonym dodatkową siatką prętów o średnicy  $\phi 12$  o boku oczka 10cm. Siatkę tę należy zamocować do starego betonu kotwami wykonanymi z prętów  $\phi 12$  osadzonymi na kleju na bazie żywic epoksydowych. Najbardziej zdegradowany beton ścian przyczółków jest na wysokości zmiennego poziomu wody w rzece Utrata. Dlatego proponuje się wymienić zewnętrzną warstwę betonu narażoną na destrukcyjne działanie wody. Początek skucia na poziomie ~0.85m od spodu płyty aż do odsadki fundamentu. Beton naprawczy należy układać w deskowaniu zawibrowując go jedną z dostępnych metod. Powierzchnię nowego betonu zabezpieczyć izolacją cienką.
